# 地質

## 海岸の浸食

－ 江津海岸 －

2005 年 12 月 15 日

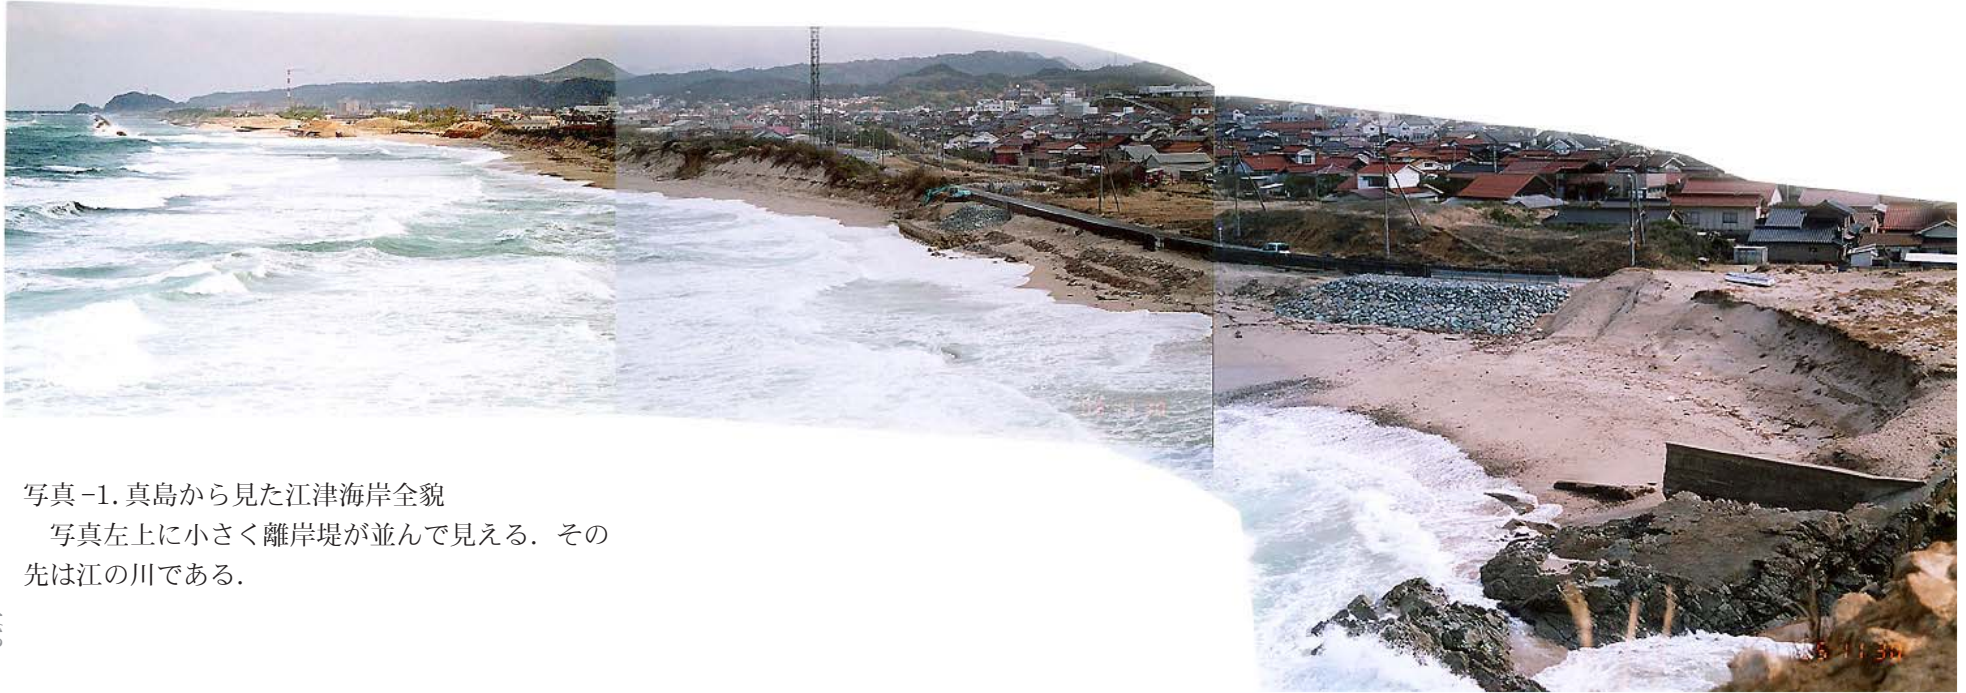
写真-1. 真島から見た江津海岸全貌

写真左上に小さく離岸堤が並んで見える。その先は江の川である。

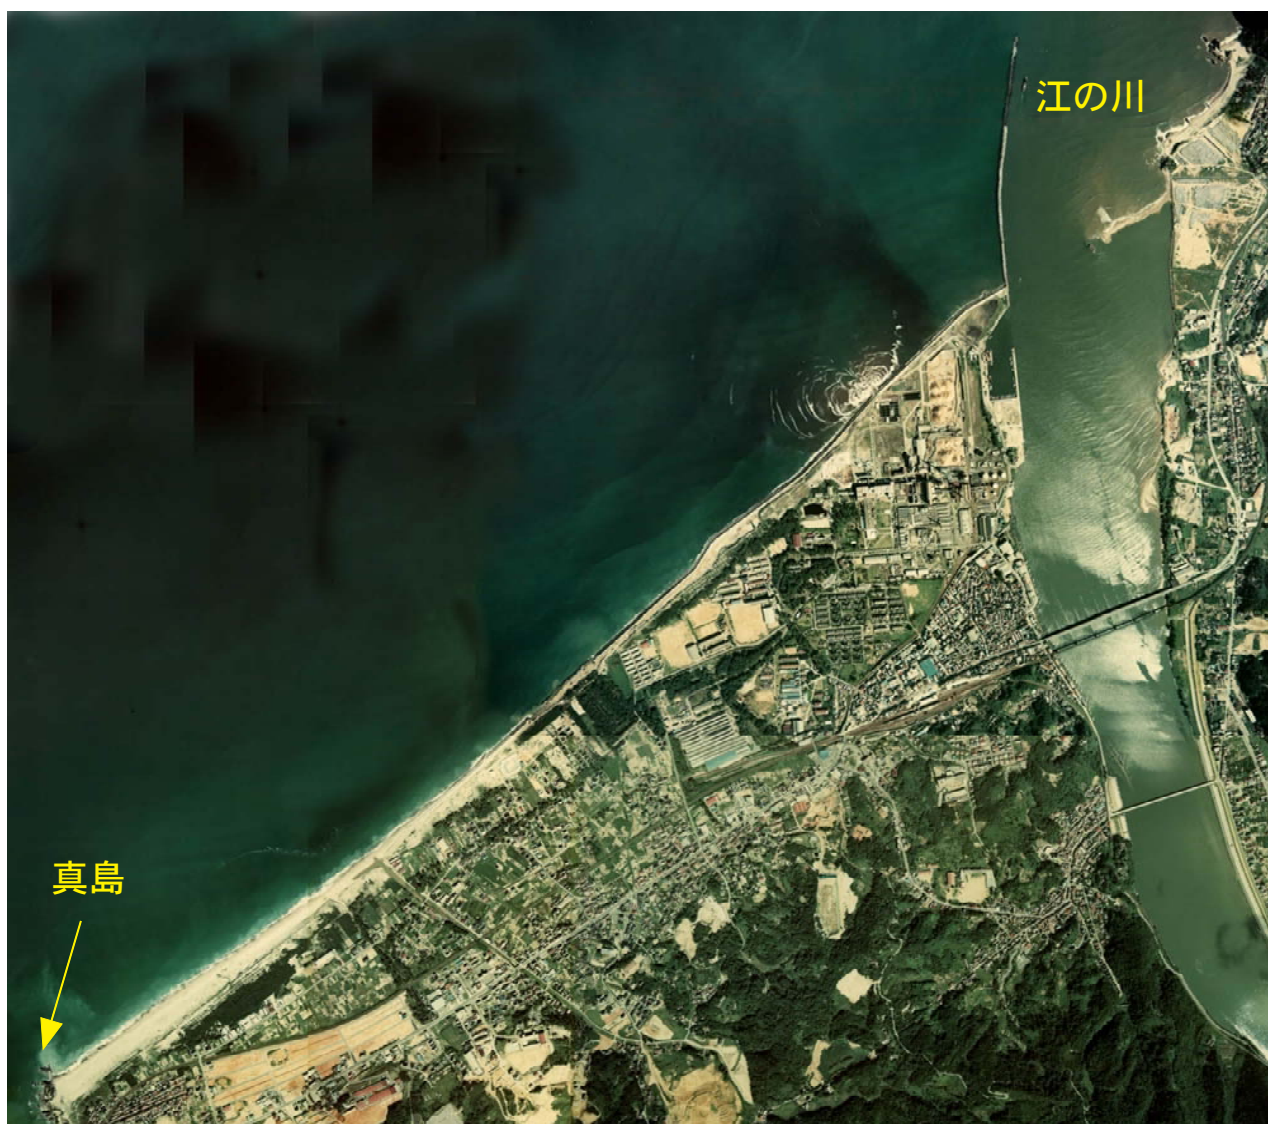
写真-2. 江津海岸の空中写真（昭和 51 年）[国土交通省，国土画像情報サービスより]

テトラポットもなく，海岸線は全く侵食が見られない．真島の足下から続く砂浜もたくさんの砂がきれいに堆積している．こんなきれいな海岸がどうして砂の侵食が起こったのか，不思議である．真島側の海岸線に緑の松林が多く見られる．

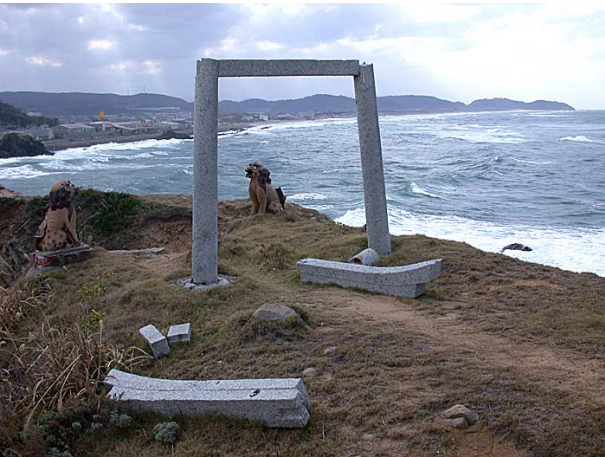
写真-7.細い峰を通して真島に渡ったところ。  
この鳥居は落下していた！建てた方々の想いを受け継いでいくのは難しいんだな～。

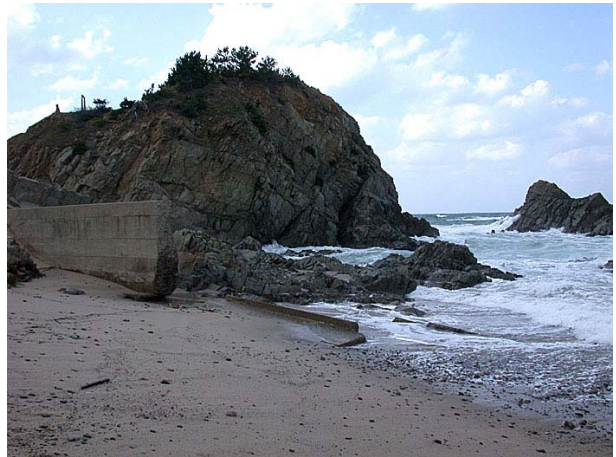
ここから見るとまず気がつくことは、真島足下の浜が大きく侵食されているということである。防波堤として作られていた壁の足下からえぐられコンクリート壁が壊れている。

写真-10.真島の東側すぐのところのコンクリート壁。壁も割れ、足下は侵食されている。この辺りが砂採取②

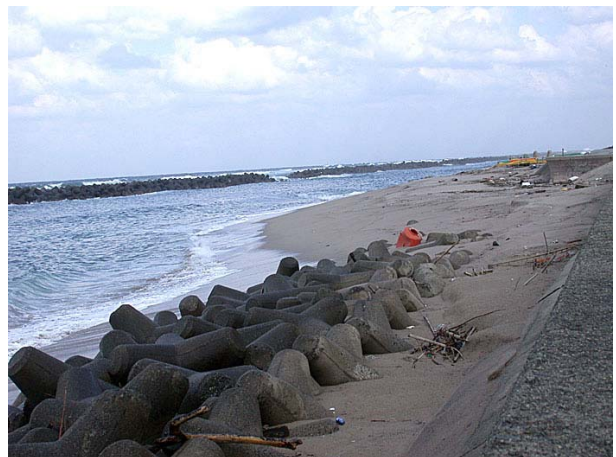
写真-11.江津海岸に並べられている消波ブロックの西から1-2番目の間から東側を見た江津海岸（③）

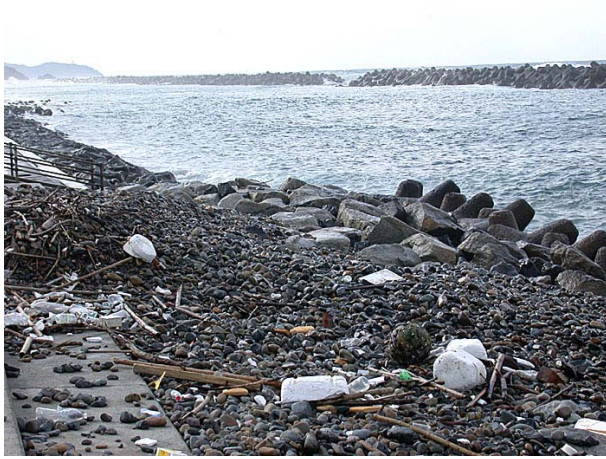
写真-12. 江津海岸中央付近 (④) から、西側を望む。砂利浜である。

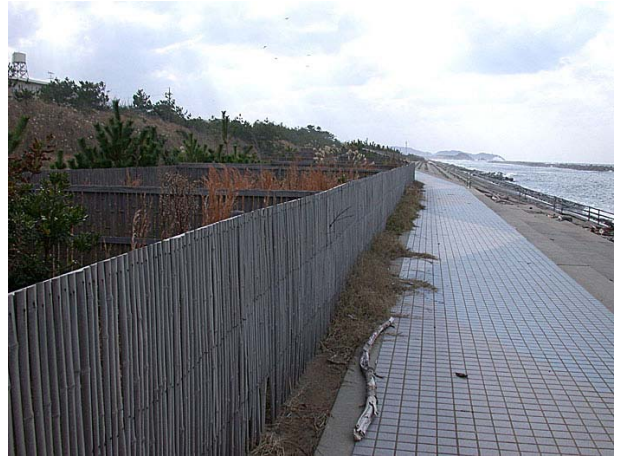
写真-15. 江津海岸中央付 (④) 近の道路から入るところ。歩道があり、砂防植林がなされている。まだ背の低い松の木が植わっていた。

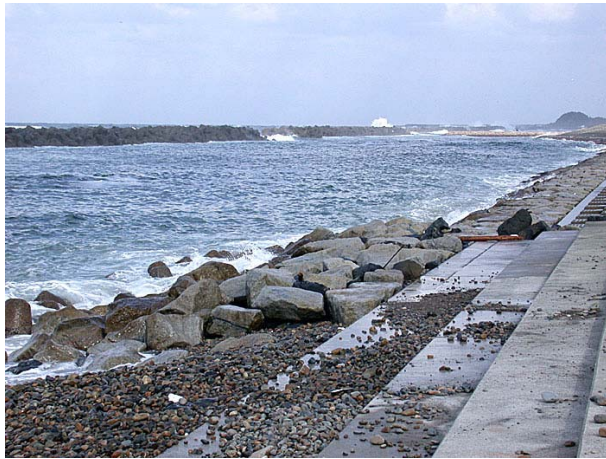
写真-13. 江津海岸中央付近 (④) から、東側を望む。砂利浜である。砂利がコンクリート階段まで打ち上げており、波が強いことを物語っている。

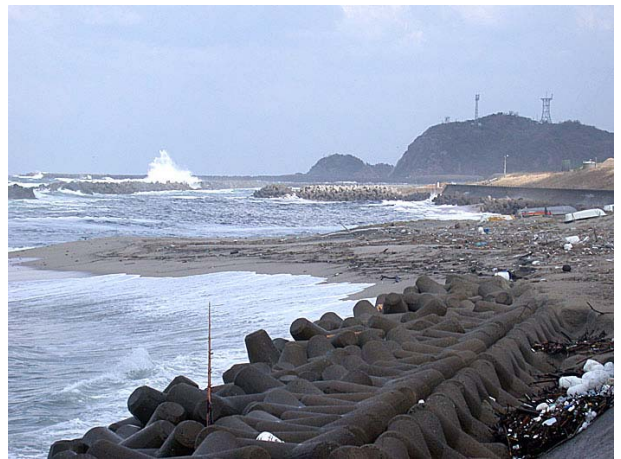
写真-16. 真島側から江津海岸沿いに走っている側道の行止りから東側を望む。側道の足下にもテトラポットが置かれている。

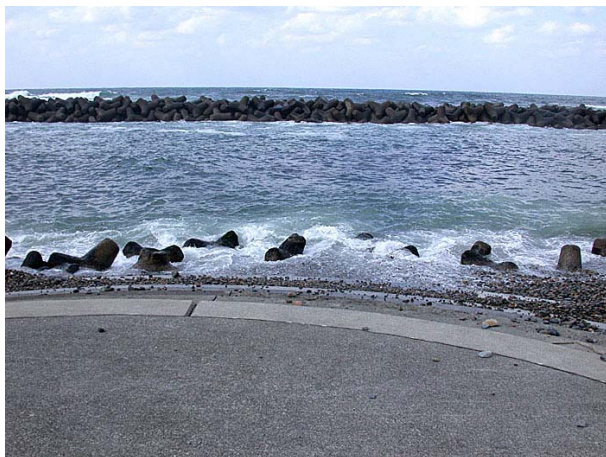
写真-14. 江津海岸中央付近正面 (④)。足下はコンクリートで整備されている。

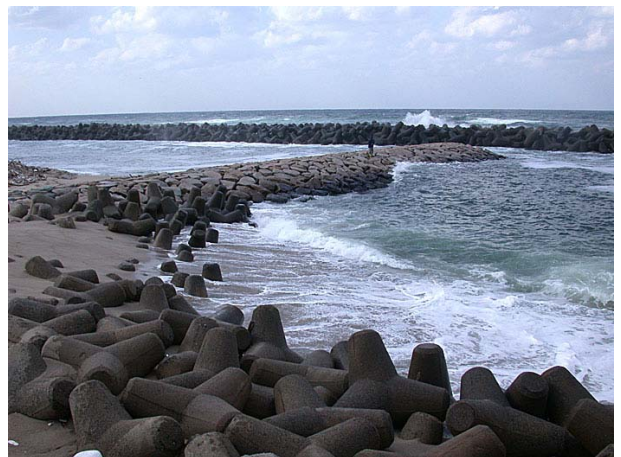
写真-17. 真島側から江津海岸沿いに走っている側道の行止り前の状態.. 道路に直角に延びた防波堤。釣りをしている人がいた。写真手前は道路側のテトラポットである。

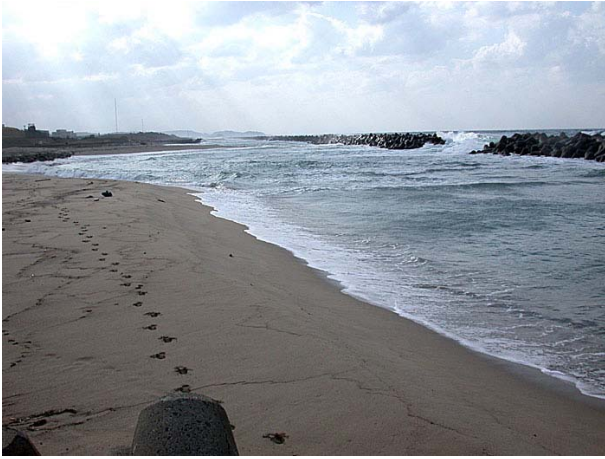
写真-18. 江津海岸最東. 江の川河口左側より, 真島側を望む. この砂浜は完全に消波ブロック (写真右側) に囲まれている. この辺りが, 砂の採取⑤

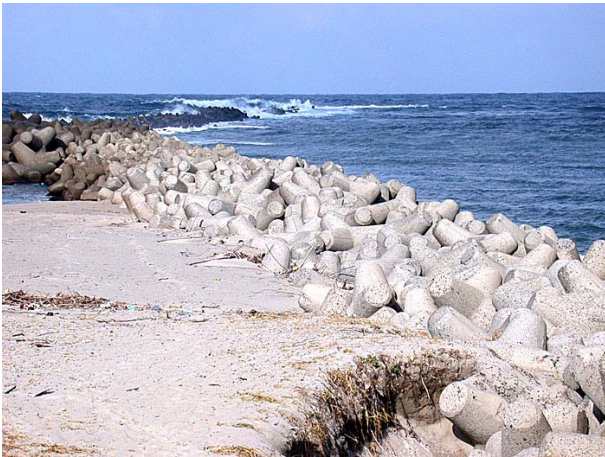
写真-19. 江津海岸沿いの道路と浜の防波堤最東端からの江の川 (写真左側) テトラポットと群. テトラポットの右側は, 江の川

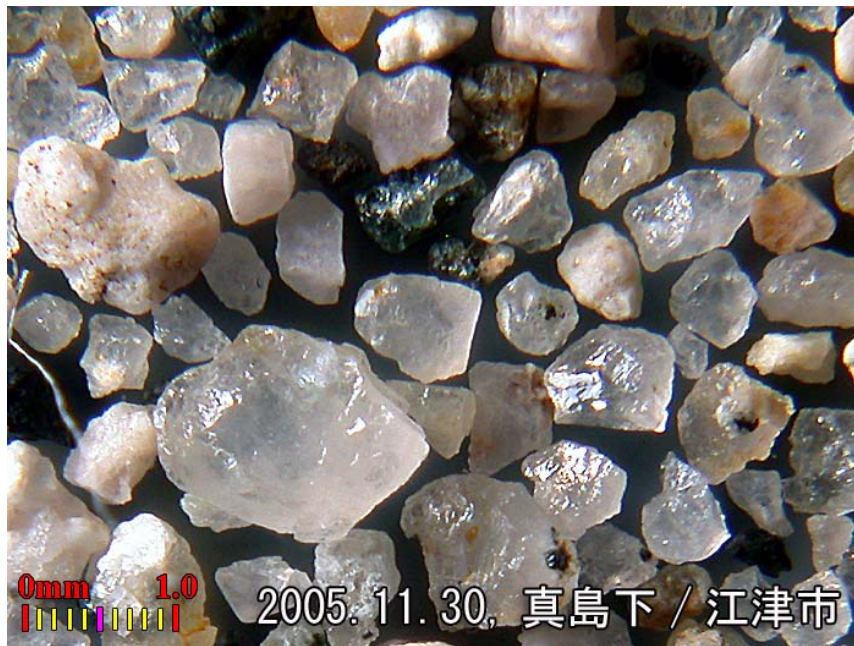
(a)真島下

真島下の砂は, 透明の石英砂は 50% くらいか. 光沢のあるきれいな砂である.

粒度分布が広く、角張っている。  
黒曜石らしいものもある。

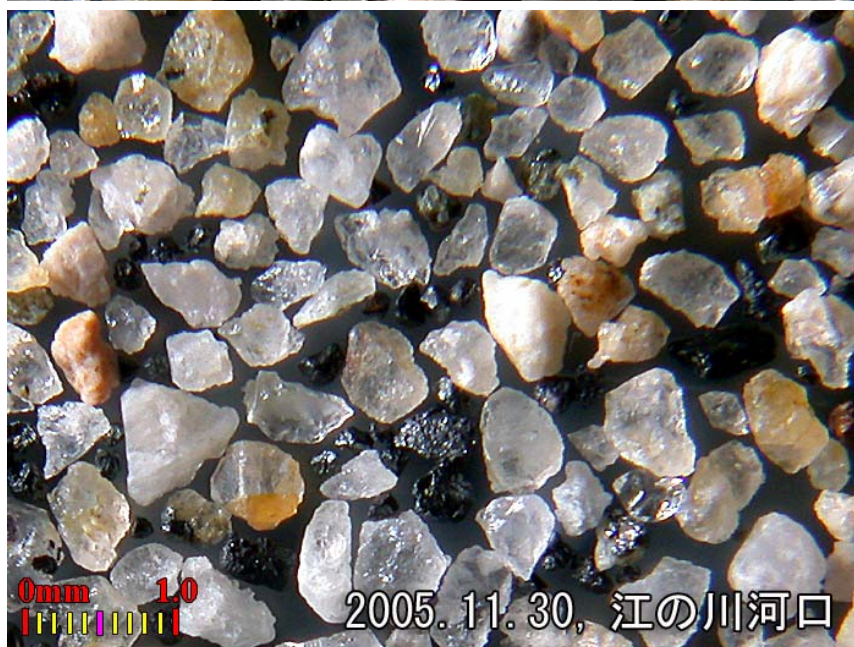
(b)江の川河口

江の川の砂は, 角張った砂が多い. 生きた川からの砂の流れがある. もちろん鳴り砂ではない. 琴ヶ浜の鳴り砂と比較してみてください.

尖った粒子であり、若い砂である。  
また、砂鉄もやや多い。黒曜石らしきものもある。
